## Das Abspannwerk

Umbau zum Vattenfall Vertriebszentrum: Kahlfeldt Architekten  
Kritik: Nils Ballhausen Fotos: Stefan Müller

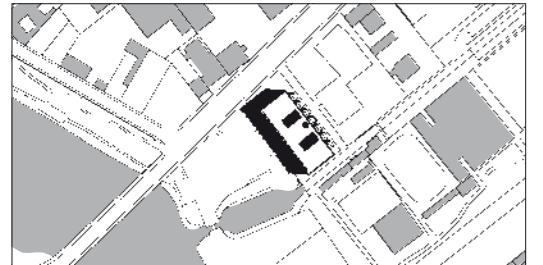
Das Foto aus der Bauzeit veranschaulicht die Konstruktion des Gebäudes. Rechte Seite: der neue Haupteingang.

Von dem alten Stahlskelett, das einst etwa fünfzehn Geschosse unterteilt hatte, wurde das meiste entfernt, was verblieb, musste aus Brandschutzgründen einbetoniert werden. Weder Stahl noch Klinker treten in Erscheinung. Die beiden schmalen Abluftschächte sind zu Lichthöfen erweitert worden. Hier verwundert die Unerbittlichkeit, mit welcher die Architekten auf Schaffung eines trübseligen Hinterhofmilieus pochten. Freilich, gemessen an der Brache vor dem Umbau – welch ein zweckfreier Überschuss an Raum! – muss alles wirtschaftlich nutzbar Gemachte den Kürzeren ziehen. Dass nirgends ein nur annähernd überwältigender Raum zustande gekommen ist, wie er in der Fassade angekündigt ist, muss an

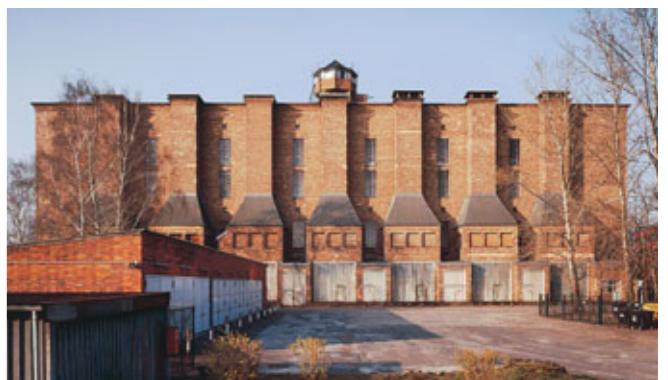
Die Ansicht von Osten zeigt den Zustand des Abspannwerks unmittelbar vor Beginn der Umbauarbeiten. Nach der Abschaltung waren die Fensteröffnungen der Trafokammern vermauert worden. Die vereinzelten gelben Ziegel resultierten aus einer früheren Reparatur, die die Denkmalbehörde als Geschichtsspur für erhaltenswert hielt.

Von außen wirkt das Gebäude auch nach dem Umbau so imposant wie eh und je, und das, obwohl die charakteristisch gefaltete Westfassade neu geordnet wurde, um die Fensteröffnungen auf die eingezogenen Geschossebenen abzustimmen. Deswegen waren die einfach verglasten Stahlfenster durch Neuanfertigungen zu ersetzen, „Kuhstallfenster“, sagt Paul Kahlfeldt, und die habe Müller damals gewiss nicht eigens de-tailliert, sondern sie dem Schlosser überlassen, insofern sei der Nachbau im neuen Format vertretbar. Die Denkmalpfleger waren sehr daran interessiert, dass die großformatigen Aluminiumfenster, die als Raumabschluss innen davor gesetzt sind, in ihrer Teilung darauf abgestimmt sind. Das Müller'sche Fassadenbild jedenfalls ist gesichert. Was sich im Einzelnen dahinter abspielt, sind wir gewohnt, nicht so genau zu wissen.

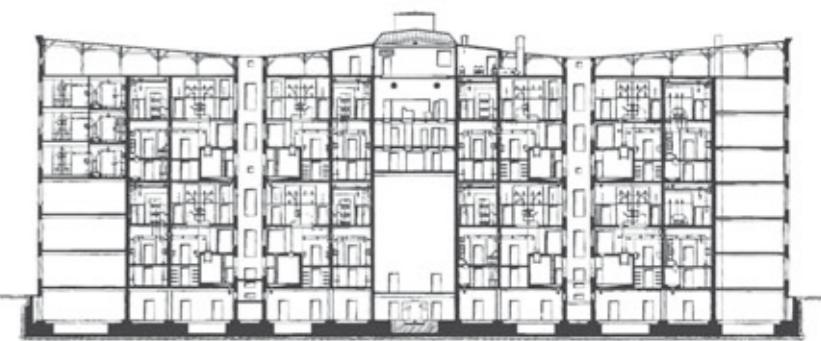
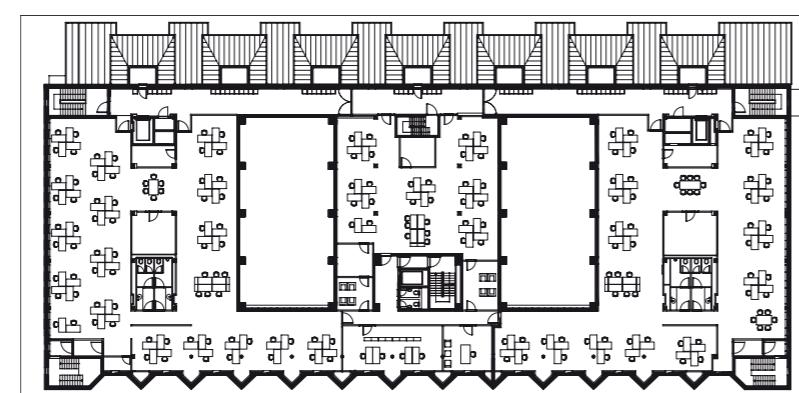
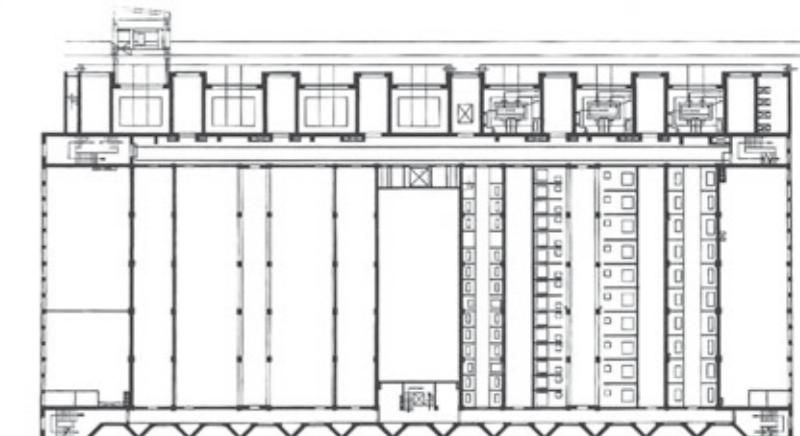
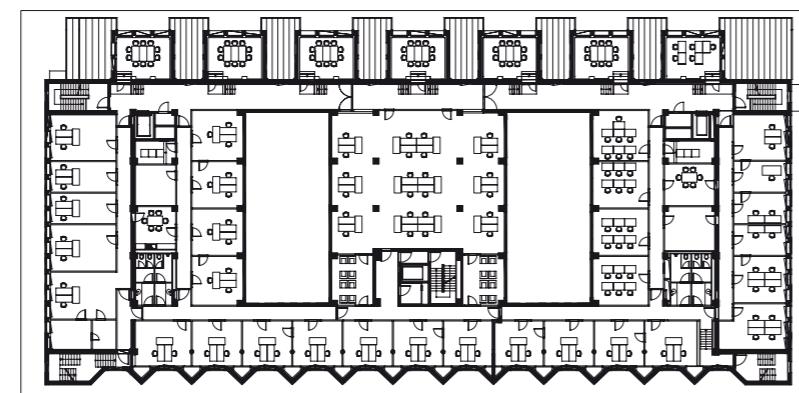
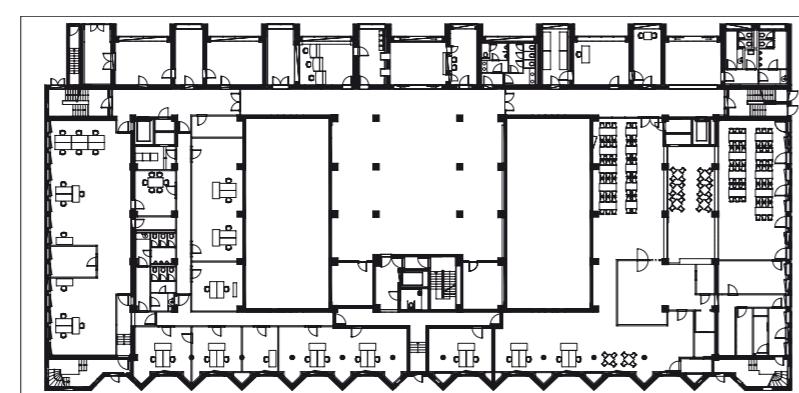
Grundrisse EG, 1. und 6. OG, sowie Schnitte im Maßstab 1:1000; rechts: historische Pläne

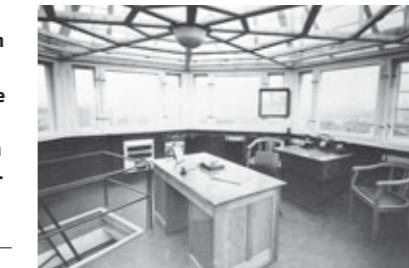
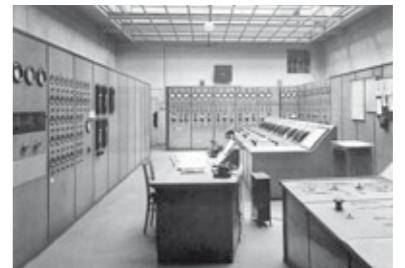
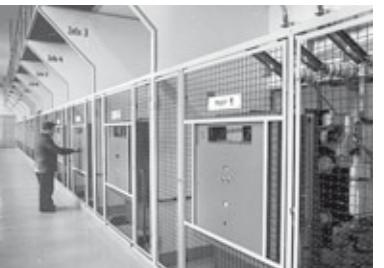
**Von links nach rechts:** die Lichtwarte auf dem Dach, von der aus die Berliner Straßenbeleuchtung überwacht wurde (1930), die Warte im Dachgeschoss (1946), der Blick in den Gang vor den Schaltkammern (1967)
