Versteckte Rettung

Um den legendären Hamburger Musikclub Grünspan schwelt ein Konflikt: Wie lässt sich seine denkmalgeschützte und inzwischen in die Jahre gekommene Wandgestaltung retten? Die Denkmalpflege wollte die Bemalung restaurieren, die Künstler sie abschlagen und neu auftragen lassen. Nun zeichnet sich ein ungewöhnlicher Kompromiss ab.

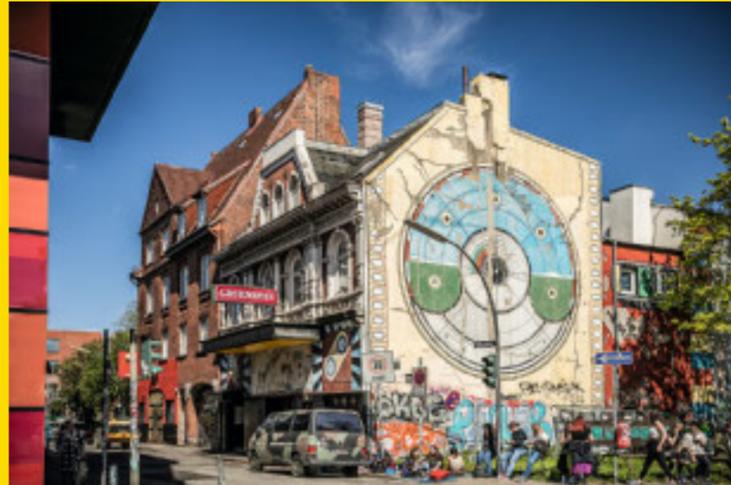
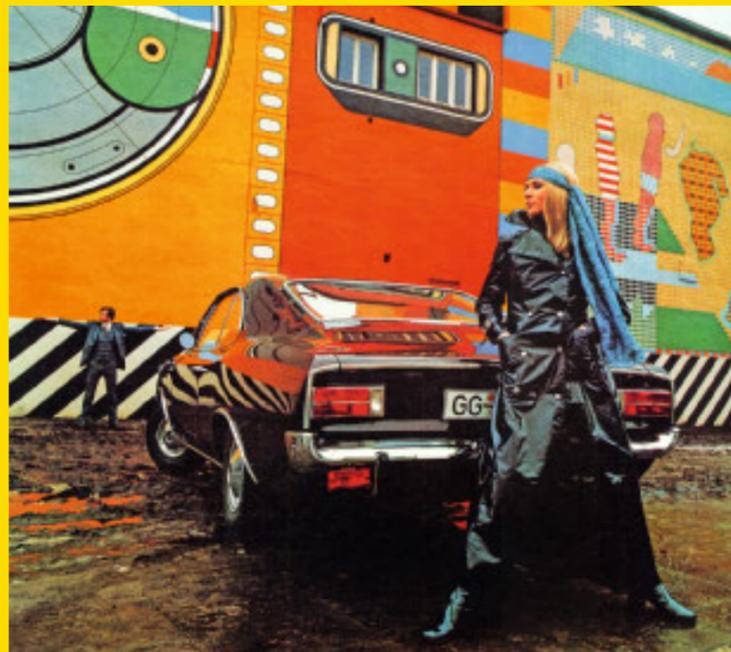
Eingangseite und Brandwand des Grünspan-Clubs mit dem Werk von Werner Nöfer und Dieter Glasmacher. Unten: Opel-Werbung aus den 70er Jahren vor der Verlängerung der gestalteten Brandwand.
Fotos: Sprinkenhof GmbH (oben); Opel (unten)

den. Die Grünspan-Wandgestaltung war jedoch eines der ersten großen „Wallpaintings“ Europas und wurde, um besonders leuchtende Farbtöne zu bekommen, mit Alkydharzfarben aufgemalt – die schnell ausbleichen. Auch mussten immer wieder Risse gekittet, Fehlstellen im Putz ausgebessert und einzelne schadhafte Teilbereiche übermalt werden. Ein erster Versuch Mitte der Siebzigerjahre, die abgeplatzten Stellen zu restaurieren, erfolgte mit deutlich helleren Farbtönen. Weitere Restaurierungen wurden 1986 und 2000 durchgeführt, einige Teilbereiche sind dabei dreimal übermalt worden. Der Zustand der Wand verschlechterte sich aber weiter: Die ungenügende Gründung des Gebäudekomplexes führt zu Rissen, die Alterung der mehrfachen Übermalungen wirkte sich durch Schwindprozesse verheerend auf die originale Malschicht aus. Witterungseinflüsse und mangelnder Bauunterhalt ließen Wasser eindringen und beschleunigten die Schadensprozesse.

Was nun die denkmalgeschützte Wandgestaltung betrifft: Sie soll laut den aktuellen Planungen dauerhaft an der Bestandswand gesichert und eine zusätzliche Außenwand davorgesetzt werden. An dieser soll dann eine makellose Replik desselben Motivs mit der ursprünglichen Farbigkeit aufgetragen werden. Mit diesem Vorgehen wurde, wie es scheint, ein für alle Beteiligten annehmbarer Kompromiss gefunden – auch wenn die originale Wandgestaltung danach nicht mehr zu sehen sein wird.
