Im Kulturzug nach Berlin

Für den Umbau des Berliner Medizinhistorischen Museums der Charité ließen sich Rustler Schriever Architekten von dessen Sammlung inspirieren. Die Eingriffe schreiben das denkmalgeschützte Gebäude fort. Text **Theresa Schäfer** Fotos **Marcus Ebener**

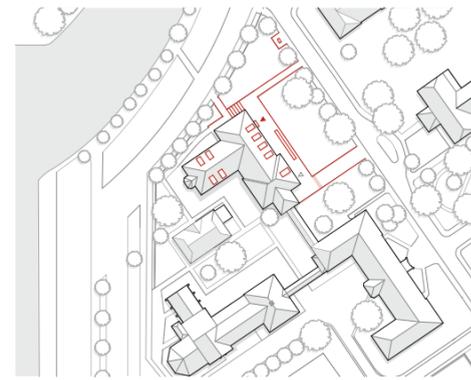
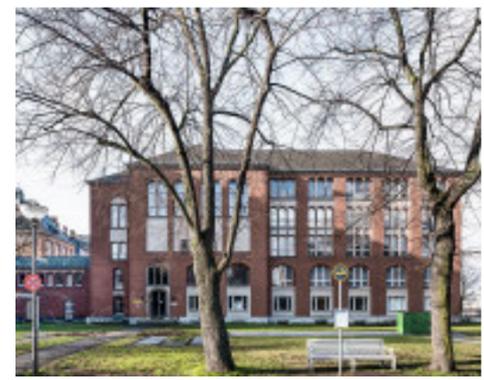
Die Sanierung lässt das Museum in den Stadtraum wirken und hat ihm auch einen angemessenen Außenraum verschafft. Lageplan im Maßstab 1:2500

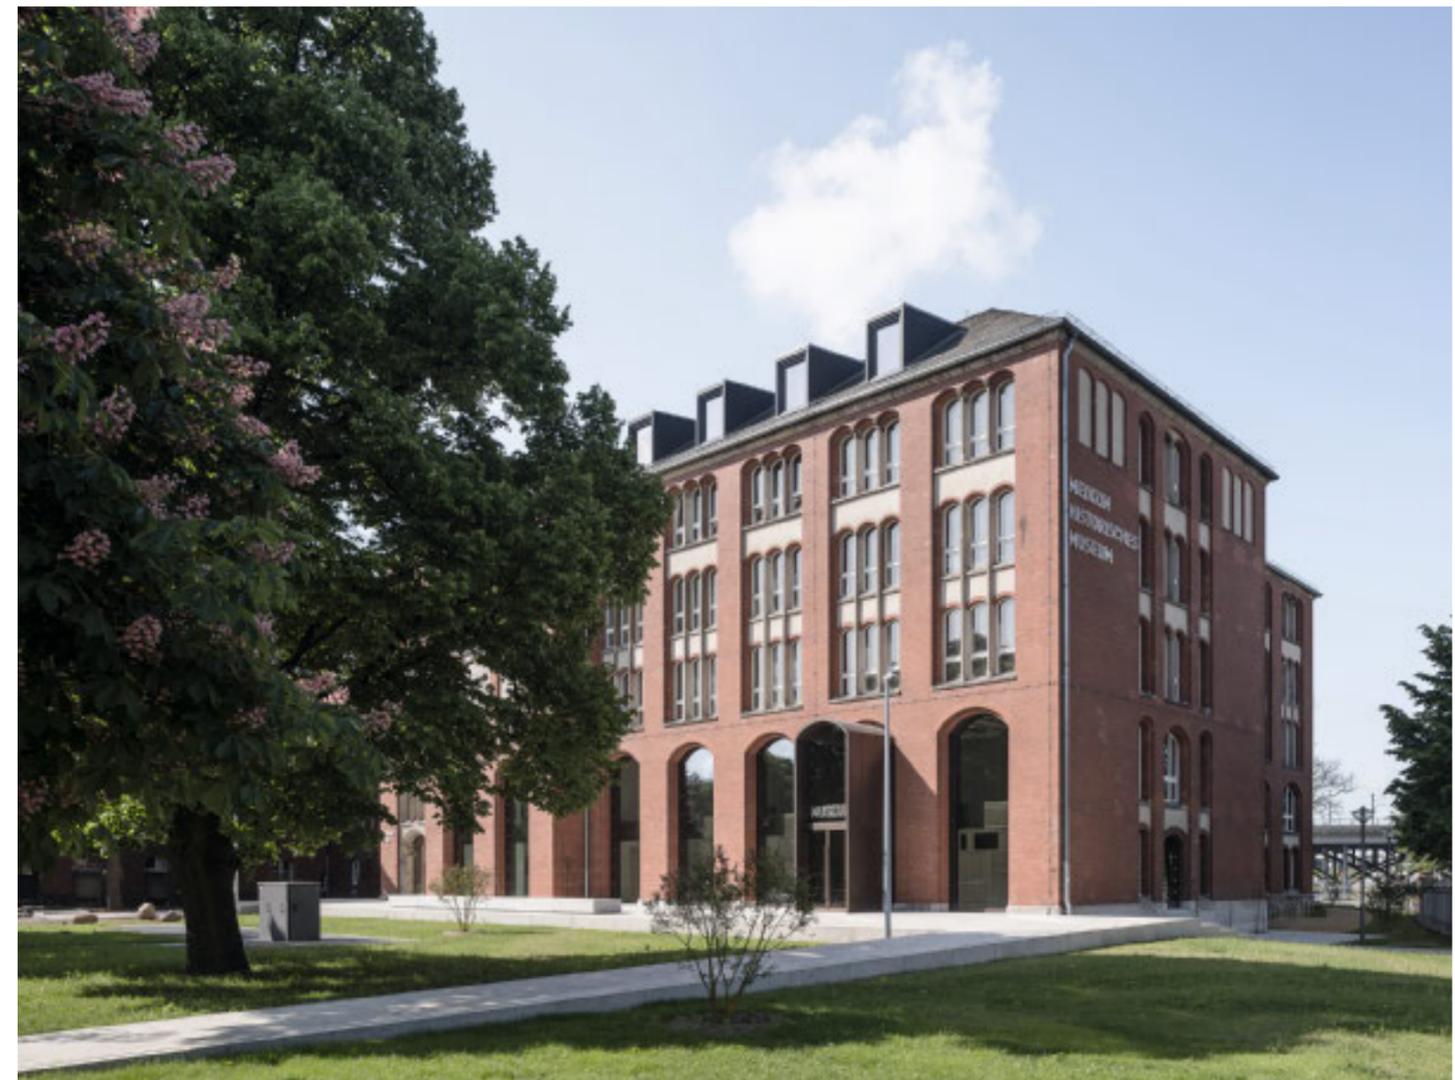
Sechs zweigeschossige Schaufenster öffnen das Gebäude. Die neue Groß- zügigkeit wirkt der Enge des Altbaus entgegen.

Das Berliner Büro verknüpft die historischen Exponate und das Gebäude durch eine formale Übernahme der Schaugläser Virchows in die rote Backsteinfassade. Sechs zweigeschossige Schaufenster öffnen das Gebäude auf der Nordostseite nach außen. Die Schaufenster sind tief in die Fassade eingelassen, die Rahmen kaum sichtbar. Innen schließt eine zweite Ebene mit offenen Fenstern daran an. Der Raum dazwischen ist belüftet. In die Lüftungsdurchlässe ist die Form von Zellen eingefräst – Rudolf Virchow schließlich war es, der 1858 die Zellulärpathologie entwickelte. Die Laibungen im Zwischenraum sind mit kleinen Ösen ausgestattet. An ihnen

können Exponate befestigt werden, sodass sich das Museum mit seinen Inhalten im Stadtraum präsentieren kann. In der Reihe dieser Schauvitruinen sitzt ein neuer Eingang, dessen Rahmen aus brüniertes Baubronze in Form einer schmalen Wandung aus der Fassadenebene herausgezogen ist.

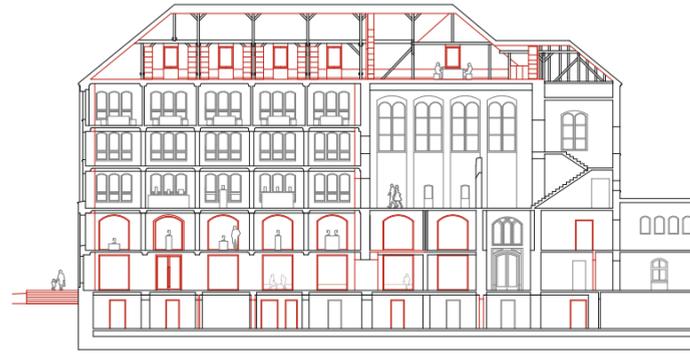
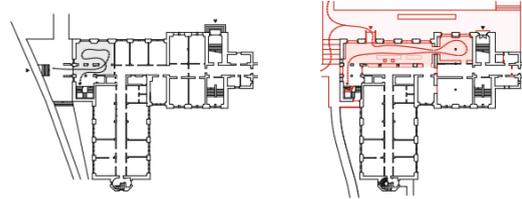
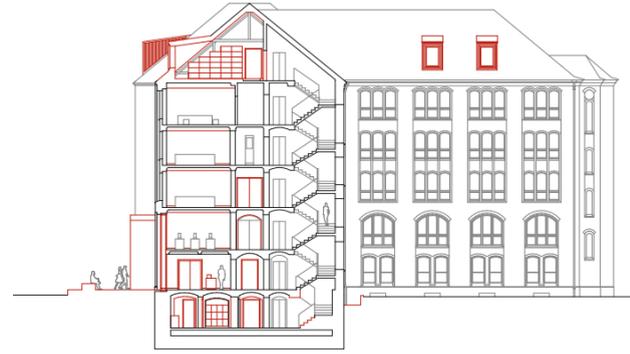
Der kleinteilige Grundriss
wurde im Zuge der Neuge-
staltung zu größeren Raum-
folgen umgestaltet.
Unten das Erdgeschoss mit
Blick aus der „Virchowka-
bine“ ins Foyer, darüber der
Wechselausstellungssaal

im ersten Obergeschoss.
Auf der linken Seite das
Foyer.
Grundrisse Erd- und Ober-
geschoss, Längs- und
Querschnitt im Maßstab
1:500; Piktogramm Vorher/
Nachher im Maßstab 1:1500

Im Inneren lösten sie die kleinteilige Raumstruktur auf. Die neue Großzügigkeit wirkt den niedrigen Raumhöhen des Bestands entgegen. Das Tragwerk ließen sie sanieren, den Terrazzoboden aufbereiten. Die Leitungsführung für die klimatische Ertüchtigung verschwindet hinter Vorsatzschalen an den Wänden. Weitere Einbauten wie Aufzüge fügen sich ebenso unauffällig ein. Im Keller legten sie die alten Gewölbestruckturen frei, genauso wie die Holztragstruktur im Dach. Die neuen Gauben sind ein Zitat des ursprünglichen Zustands aus dem Jahr 1899. In der Hörsaalruine veranschaulichen abgebrochene Mauern, Putzreste und frei von der Decke herabhängende Bewehrungsstäbe eindrucksvoll den Bombeneinschlag und den Wiederaufbau. Hier ließ das Planungsteam die Technik erneuern, eine neue Garderobe sowie einen Teppichboden für
