# The Antioch Baptist Church

Bauen mit Altholz

Perry County, Alabama

Thesis Project 2001/02

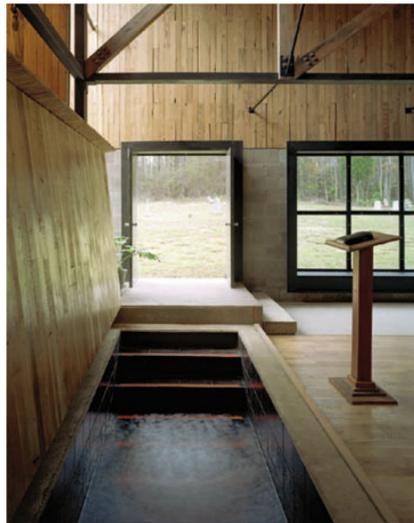
Schwarze Stufen führen in das hüft-hoch mit Wasser gefüllte Taufbecken. Ein zweiter Zugang führt auf den Friedhof. Die Fachwerkbinder bestehen ebenfalls aus Abbruchmaterial der alten Kirche und wurden von den Studenten in Handarbeit zusammengesetzt.

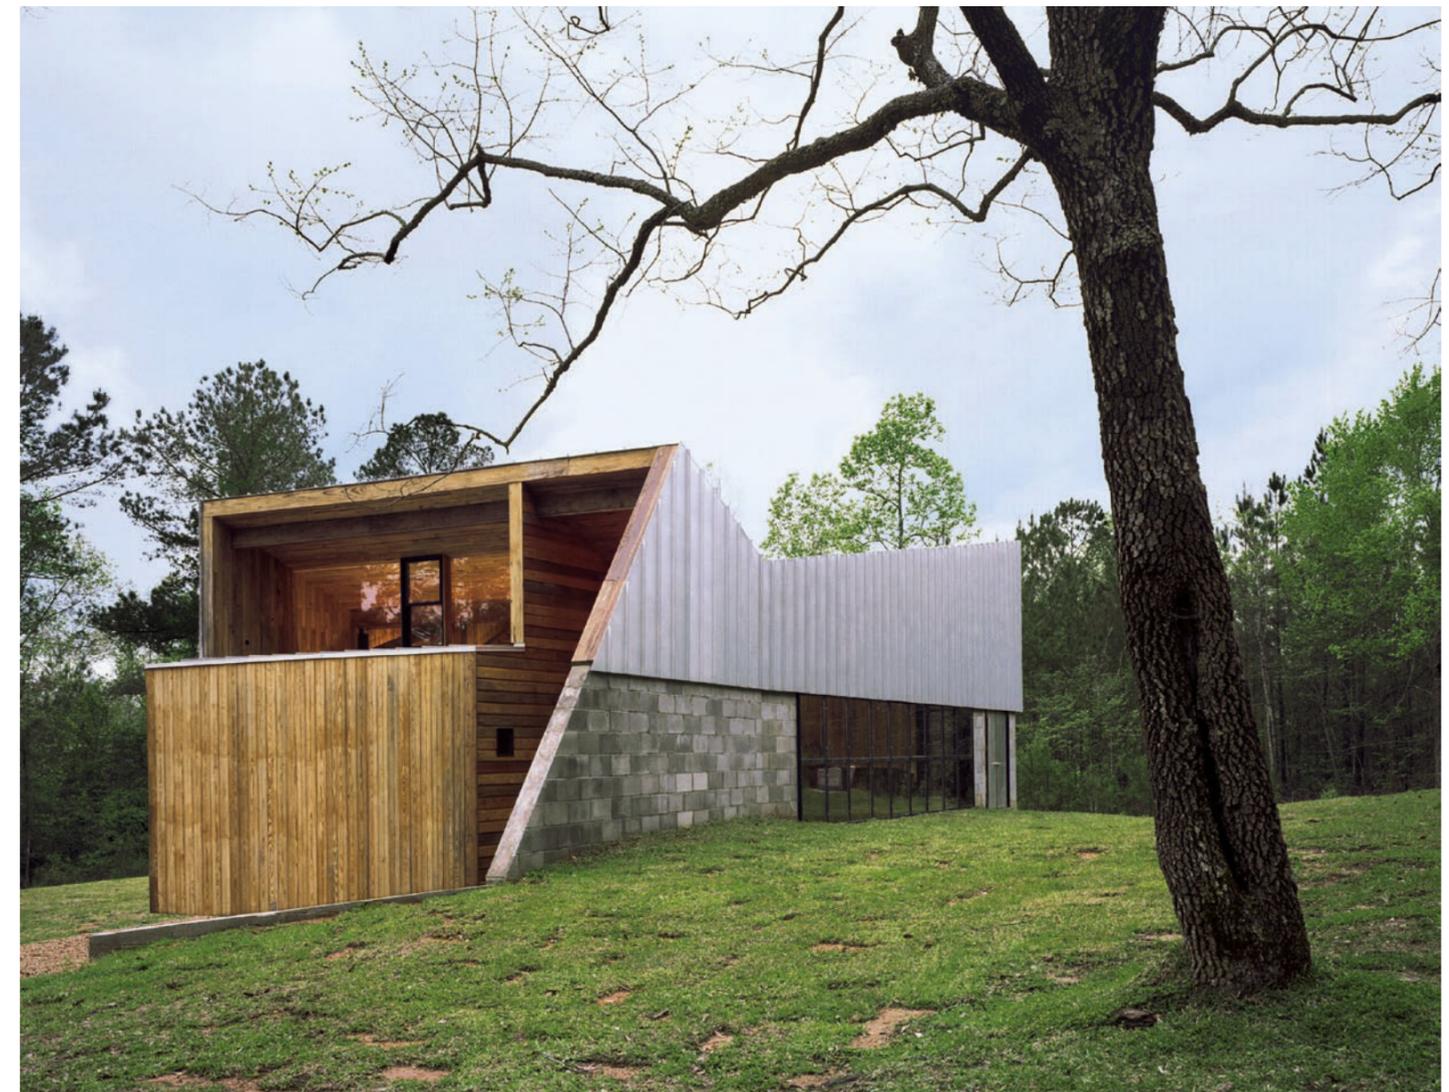
Die Stützmauer zum Friedhof gleicht das Geländeniveau aus und dient zusätzlich Drainagezwecken. Nur die Eingangsstufen der alten Kirche erinnern heute noch an ihren ehemaligen Standort.
