Die Stadthalle Neubrandenburg bedurfte der Erneuerung und wird nun als Turnhalle genutzt. Milatz Schmidt Architekten haben nicht nur einen neuen Anbau geplant, sondern auch viele Details der ursprünglichen Erscheinung bewahrt, interpretiert oder weitergedacht. Text Ulrich Brinkmann Fotos Jörn Lehmann

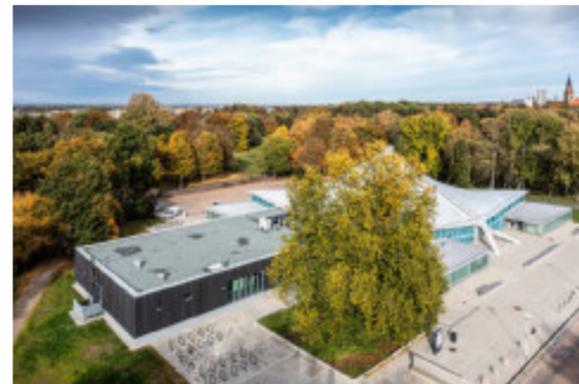
Der weite Vorplatz bringt die Eleganz der Konstruktion auf erhabene Weise zur Geltung. Der Sanierung wurde beim BDA-Preis Mecklenburg-Vorpommern Ende Juni eine Anerkennung zugesprochen.

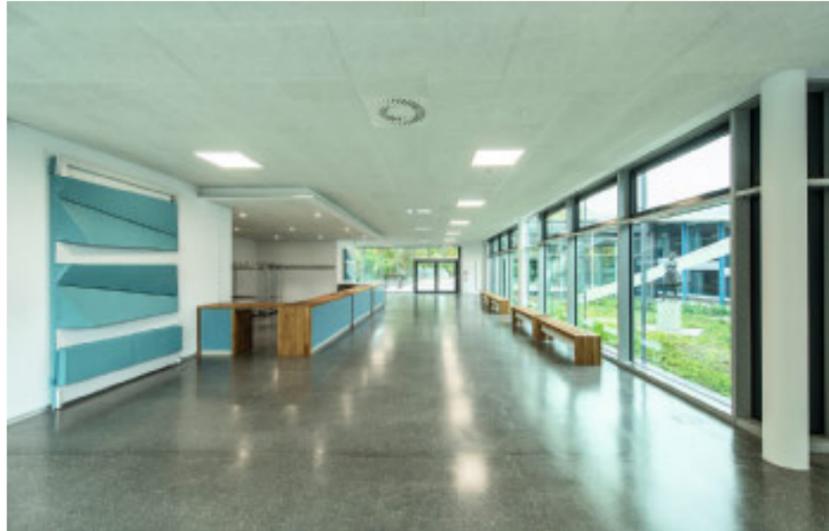
Der Haupteingang ist im Zuge der Sanierung in den neuen Anbau auf der Westseite verlegt worden, dahinter zieht sich das neue Foyer auf ganzer Länge durch den Anbau.

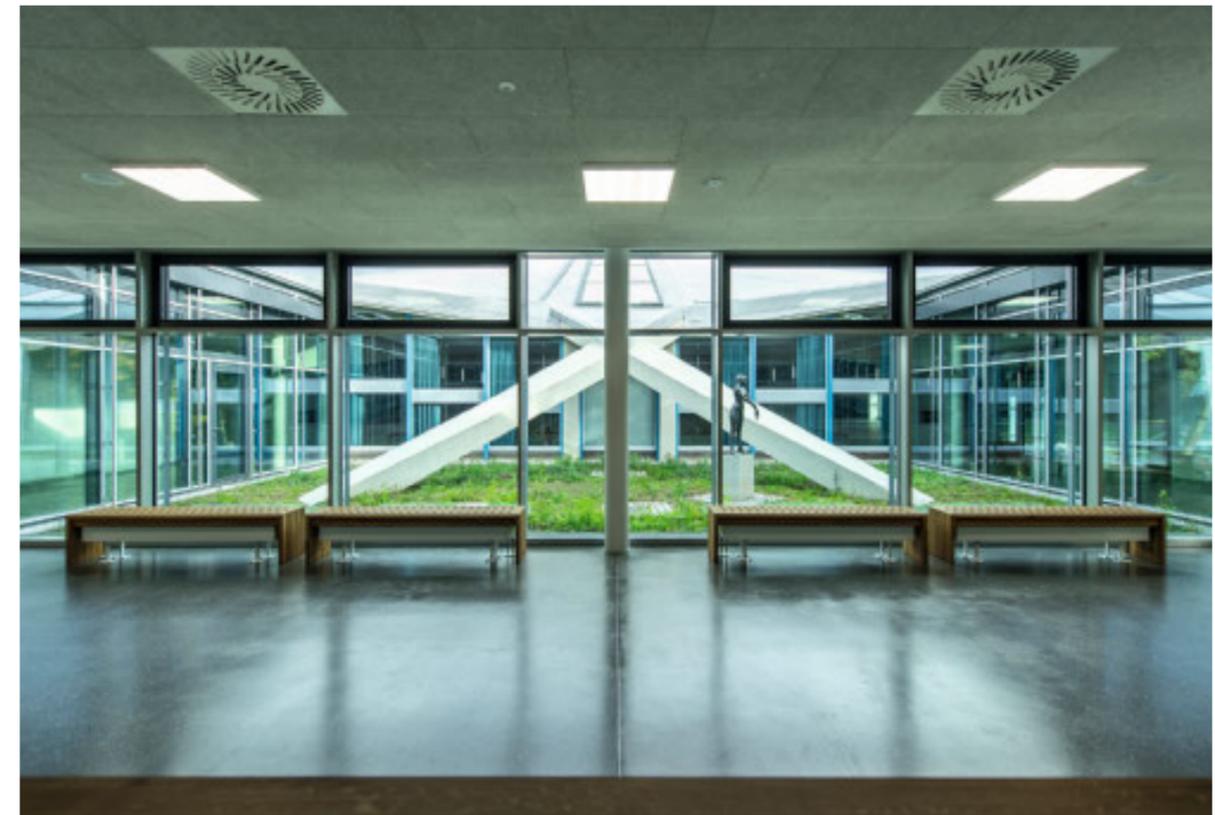
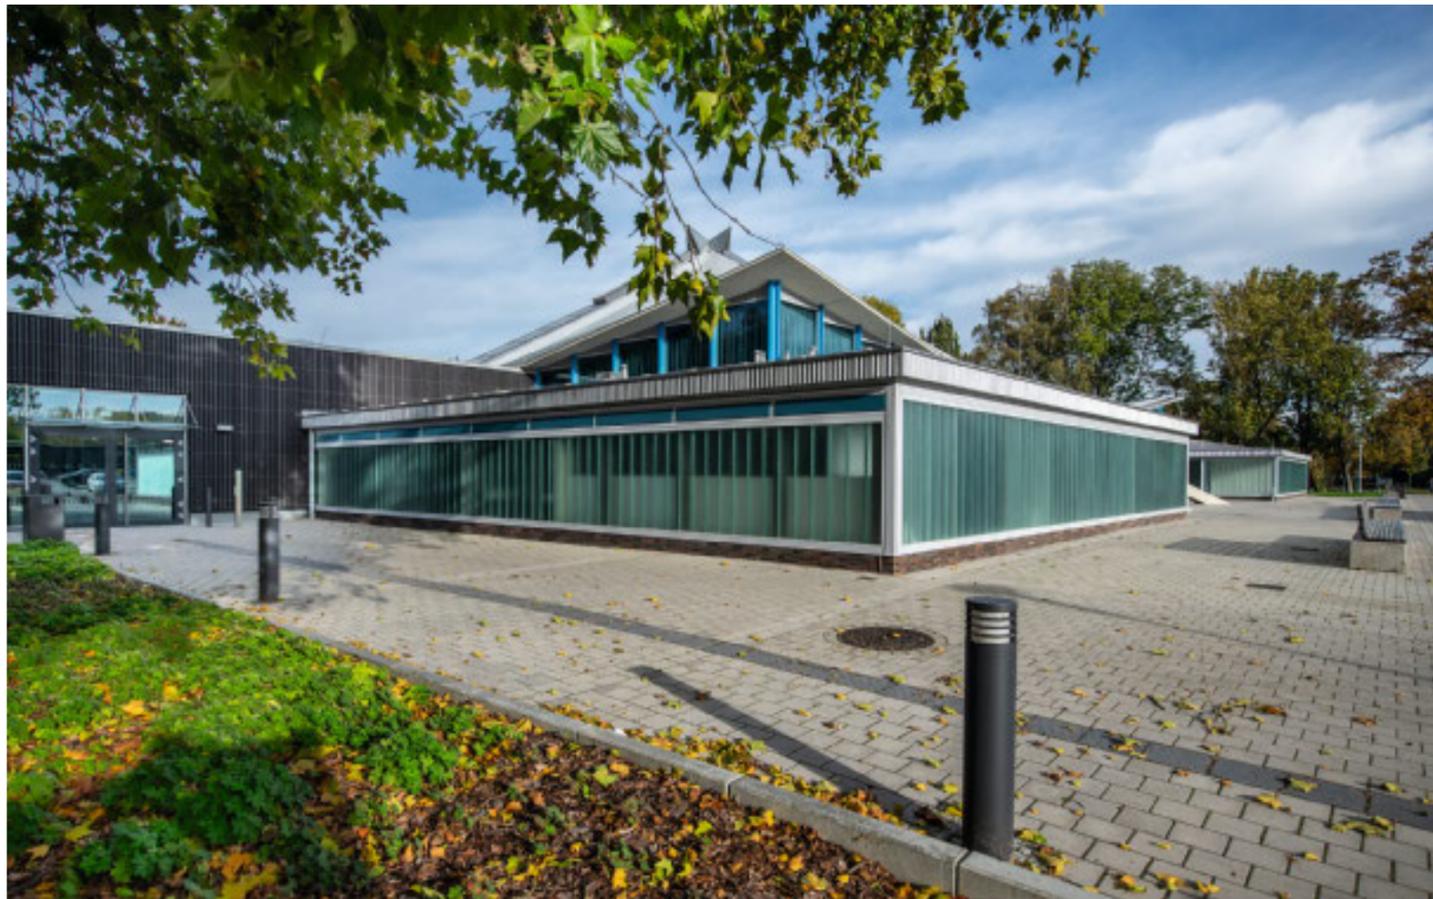
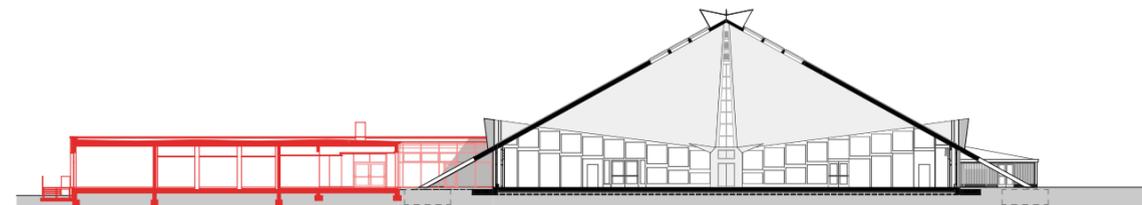
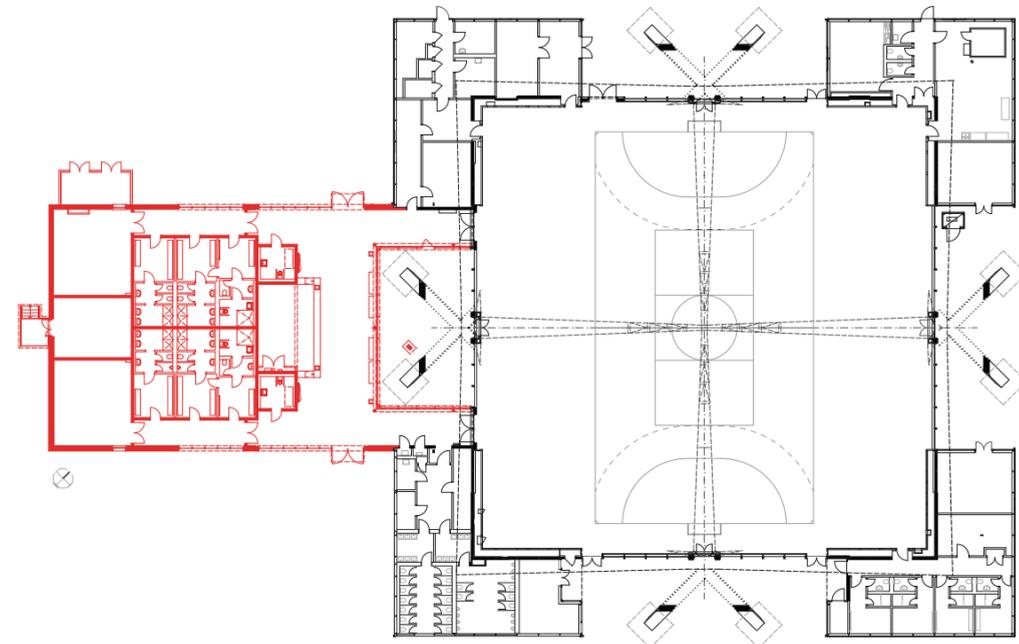
Das neue Foyer öffnet sich über eine raumhohe Fensterfassade zur Stadthalle. Im Gartenhof eine Skulptur von Fritz Cremer aus den 60er Jahren. Grundriss und Schnitt im Maßstab 1:333

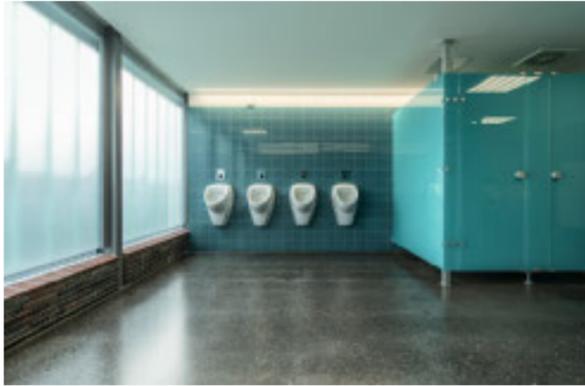
Der Hauptraum der Stadthalle hat sich wenig verändert, wartet noch immer als ein „großes Zelt“ auf die Besucherinnen und Besucher. Die neuen Nebenräume verlängern Farben und Gestaltung unaufdringlich in die Gegenwart.

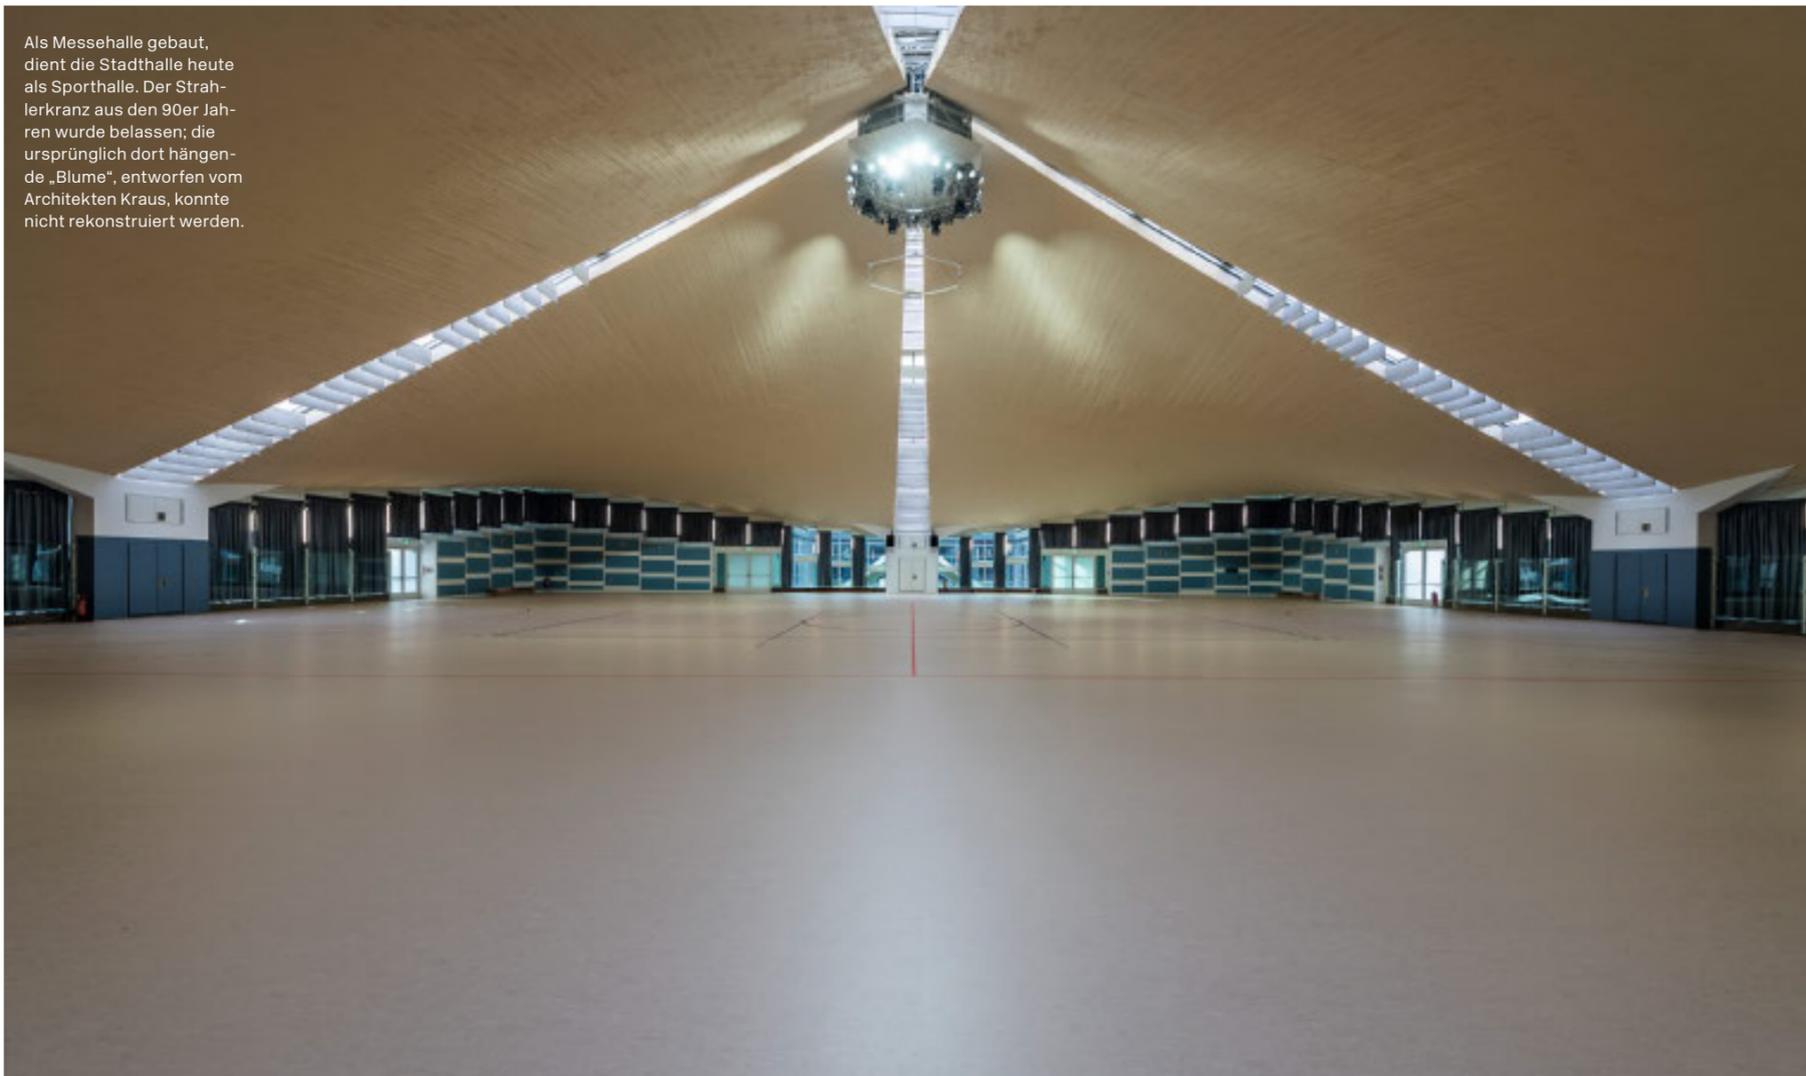
Als Messehalle gebaut, dient die Stadthalle heute als Sporthalle. Der Strahlerkranz aus den 90er Jahren wurde belassen; die ursprünglich dort hängende „Blume“, entworfen vom Architekten Kraus, konnte nicht rekonstruiert werden.

Zustand erhaltenen oder rekonstruierten Südfassade zudem ein Ballfangnetz. Prägender für die Raumwirkung aber sind die Glasoberlichter, die die Fugen zwischen den Schalen schließen – sie wurden schon in den neunziger Jahren saniert, da sie schwer zu dichten sind, und auch jetzt tropft es wieder, zum Ärger aller Beteiligten.

Überhaupt hat sich der Hauptraum der Stadthalle wenig verändert, wartet noch immer als ein „großes Zelt“ auf die Besucherinnen und Besucher. Es sind eher Details der Ausstattung, die, der heutigen Nutzung als Sporthalle geschuldet, verändert werden mussten. Dies betrifft vor allem die Erfordernis federnder Wände und glatter Flächen, weshalb die historischen Verkleidungen der Raumecken aus Sperrholz und Blech, hinter denen sich Haustechnik, aber auch eine Durchreiche für das Catering befanden und die bereits in den neunziger Jahren verdeckt worden waren, nun durch neue, glatte Elemente ersetzt werden mussten, die mit ihrer Farbgebung die ursprünglich plastische Gliederung in Erinnerung halten. Im Foyer lassen sich zwei der Originalelemente betrachten, sie zieren die westliche Rückwand. Auch ein Anprallschutz im Bereich der Glasfassaden war nötig, vor der im originalen

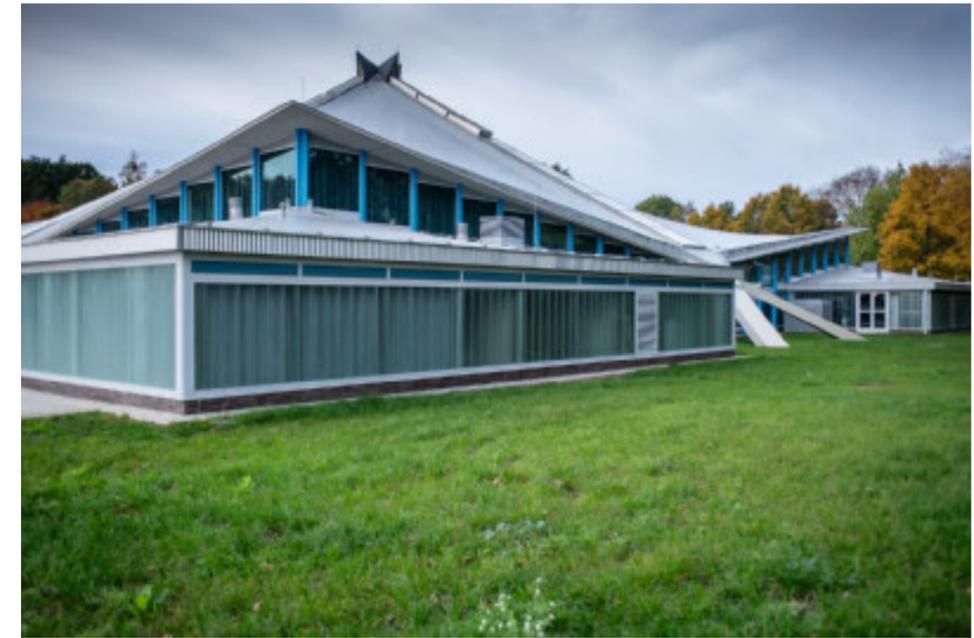
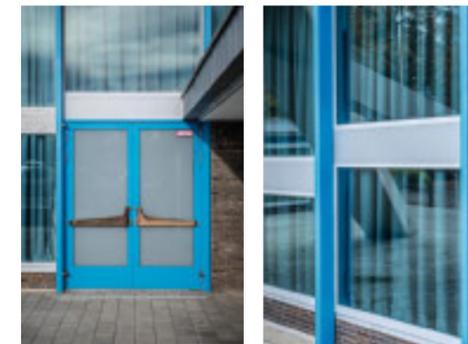
Die Nordostseite der Stadthalle. Ziegelsockel und Aluwelle entsprechen dem ursprünglichen Zustand, die Fassade musste erneuert werden. Auf der Südostseite wurden originale Elemente wiederverwendet, wie etwa die Türgriffe. Grundriss und Schnitt im Maßstab 1:333

Noch größer war die Aufgabe, vor der sich Schmidt und seine Büropartnerin Susann Milatz bei anderen Elementen des Bestands gestellt sahen, zum Beispiel der Fassade. Ihre thermisch nicht getrennten Profile waren fast vollständig abgängig und mussten durch thermisch getrennte Profile ersetzt werden, Ausnahme bildet der erwähnte Abschnitt Originalfassade im Süden. Hier fanden auch die noch erhaltenen originalen Bronzetürgriffe gesammelt neue Verwendung. Die Sinuswelle des Attikablechs wurde dagegen auf allen Seiten umlaufend rekonstruiert – sie war bei der vorigen Sanierung verloren gegangen. Der Ziegelsockel dagegen war durchweg erhalten. Das charakteristische Profilglas war ursprünglich eingefärbt, nun kam eine türkisfarbene Folie zum Einsatz, um die ursprüngliche Anmutung zu erzielen. Im nordwestlichen Anbau wurden darüber hinaus Originalelemente gesammelt und verbaut, die anderswo weichen mussten: Fußbodenplatten, Stahltüren, Deckenelemente, Trapezelemente aus Kunststoff, Leuchten. Der Anbau im Südwesten dagegen war bereits vor der Jahrtausendwende aufgrund eines Brandschadens durch einen Neubau ersetzt worden. In ihm befinden sich heute neue Sanitäräume, die Farbigkeit und Gestaltung unaufdringlich in die Gegenwart verlängern. Der Ton für die Gesamtanmutung dieser Erneuerung ist damit schon im Kleinen getroffen.
